## OPIS TECHNICZNY

| nazwa inwestycji: | Projekt budowlany remontu północno wschodniego narożnika muru Zamku w Będzinie przy ul. Zamkowej 1 obecnie zabezpieczonego stalową siatką | |

**EKSPERTYZA BUDOWLANO-KONSERWATORSKA  
DOTYCZĄCA PRZYCZYN USZKODZEŃ ORAZ ZABEZPIECZENIA I  
RENOWACJI KAMIENNYCH MURÓW ZAMKU BĘDZIŃSKIEGO**

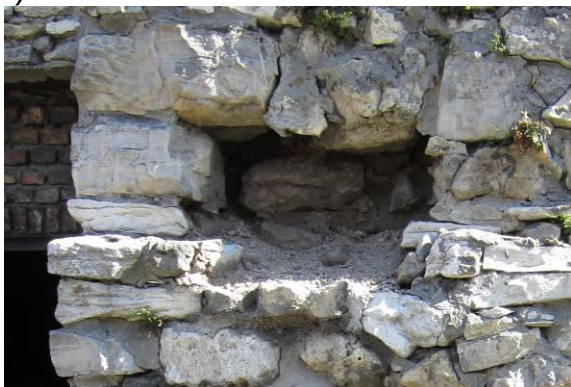
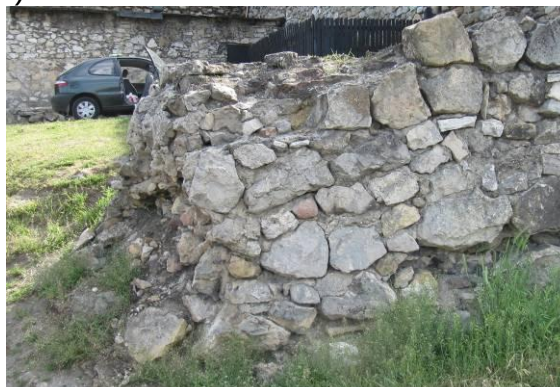
**Rys. 6.** Struktura muru typu „opus emplectum” widoczna w istniejących odkrywkach

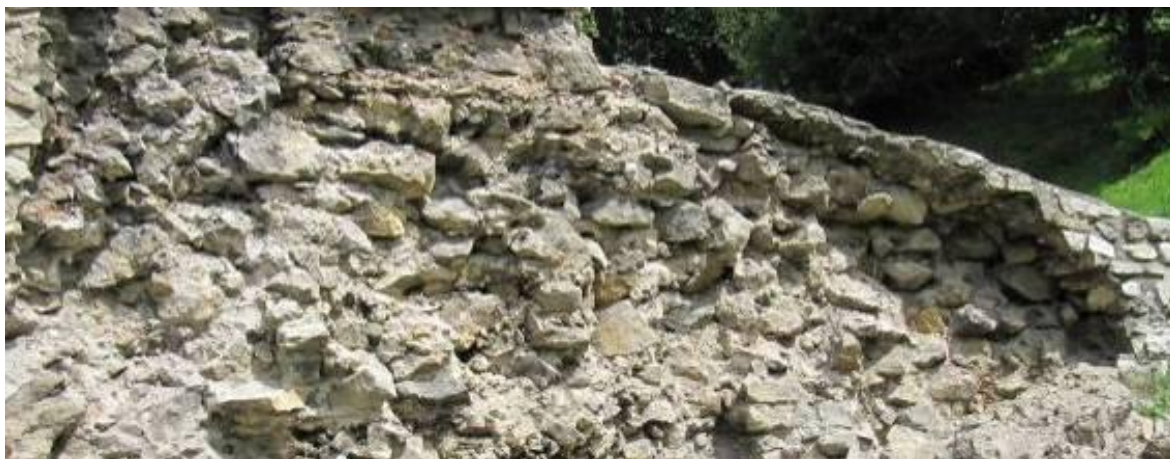
**Rys. 7.** Struktura muru typu „opus emplectum” ujawniona podczas awarii muru arkadowego w 2010 r.

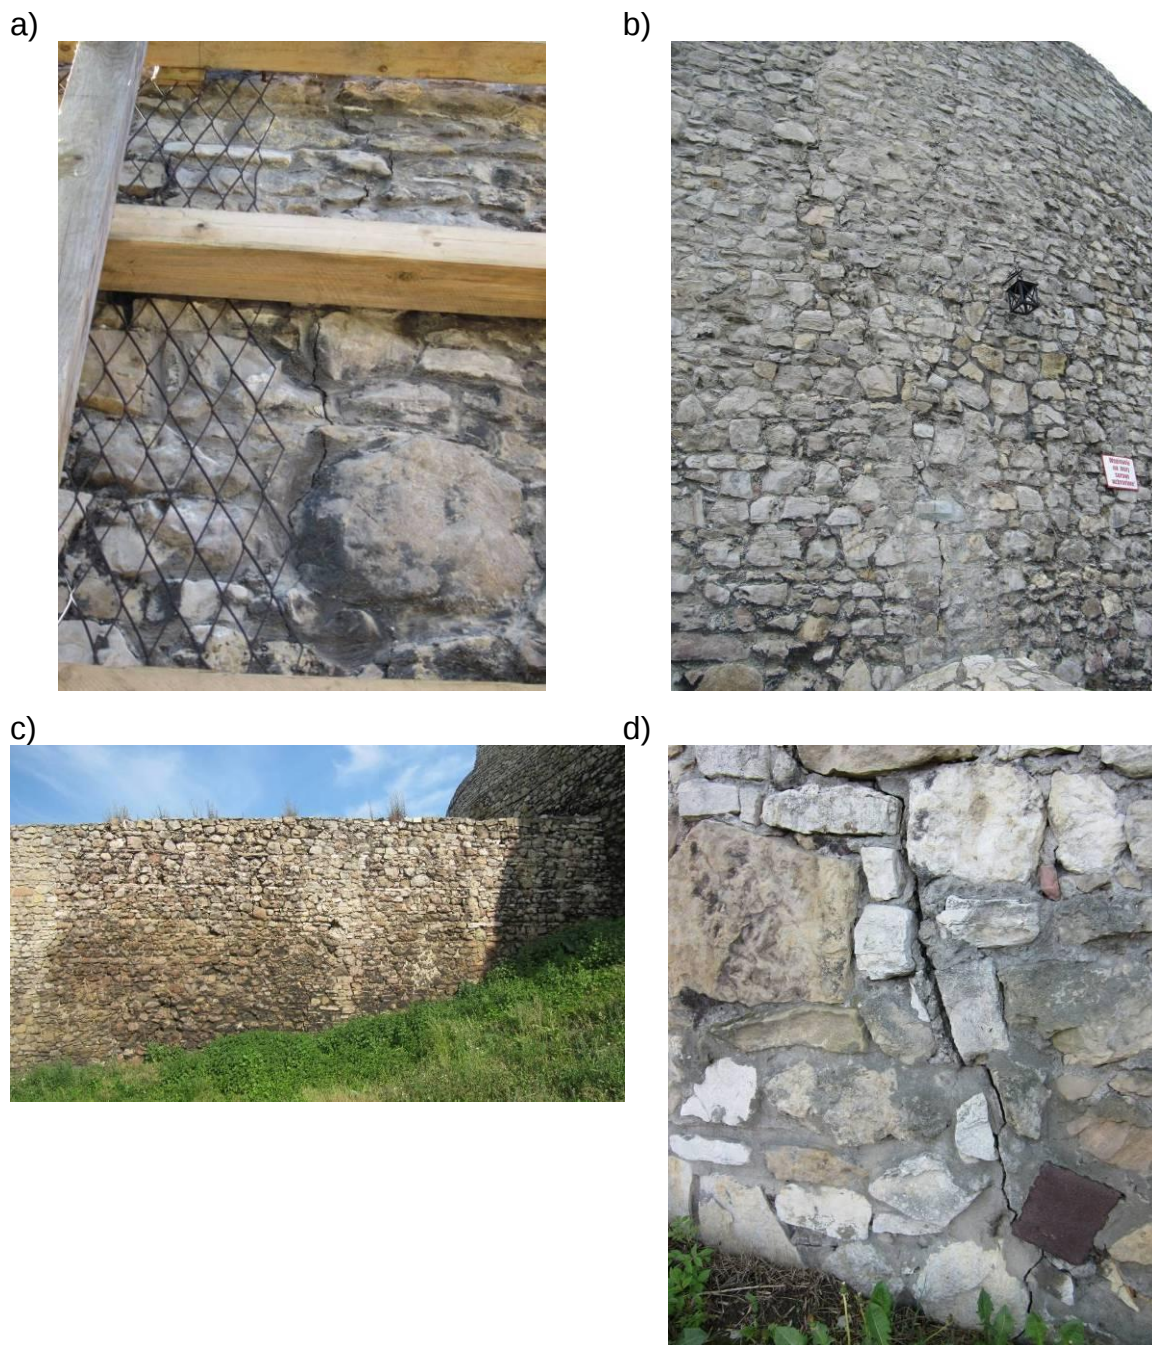
**Rys. 8.** Zarysowania murów zamku:

a) rysa na wewnętrznych murach zamku górnego od strony północno-wschodniej, b) zarysowania na wewnętrznych murach zamku górnego przy wejściu na dziedziniec, c) rysy na murze zamku dolnego w okolicy wejścia na zamek górny, d) rysa na murze zamku dolnego w okolicy danej stajni

**Zarysowania i pęknięcia murów** oraz ich **wybrzuszenia i wychylenia od pionu** to najpoważniejsze uszkodzenia konstrukcji. Podczas oględzin stwierdzono zarysowania na murach obronnych zamku górnego (za basztą okrągłą – od strony północno-wschodniej) oraz przy wejściu na wewnętrzny dziedziniec. Rysy występują ponadto na pozostałościach murów zamku dolnego w okolicy wejścia na zamek górny i przy danej stajni i wieży czworobocznej. Najbardziej niebezpieczne są zarysowania murów zamku górnego przy baszcie okrągłej, gdzie zastosowano już tymczasowe podarcie muru. Widok spękań pokazano na rys. 8.

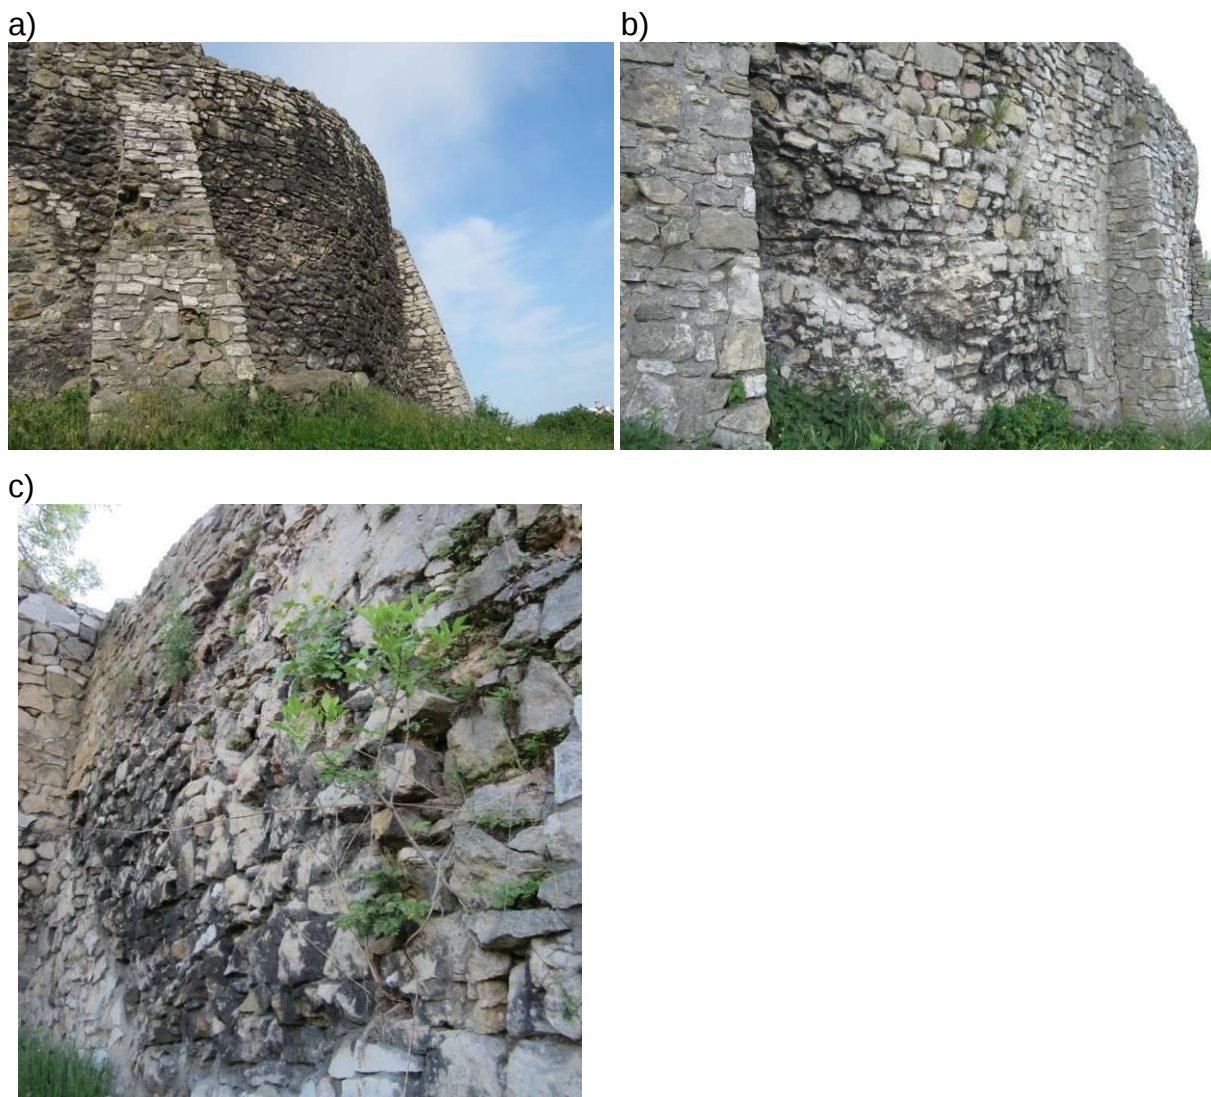
**Rys. 9.** Wybrzuszenia i odchylenia od pionu murów zamku: a) wybrzuszenie zewnętrznych murów zamku górnego od strony północno-wschodniej, b) wybrzuszenie i odchylenie od pionu zewnętrznych murów zamku górnego od strony północno-zachodniej, c) wybrzuszenie murów zamku dolnego w okolicy danej stajni

Wybrzuszenia i wychylenia od pionu zaobserwowano najczęściej w strefach starszej części muru. Stwierdzono wybrzuszenia na murach zewnętrznych zamku górnego – w okolicy narożnika północno-wschodniego i północno-zachodniego oraz wybrzuszenie pozostałości muru zamku dolnego w okolicy dawnej stajni. Przykłady wybrzuszonych murów pokazano na rys. 9.

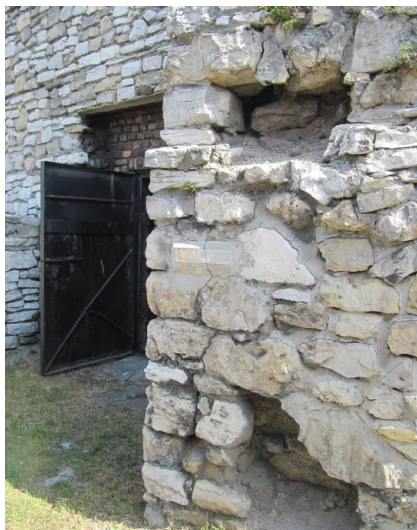
**Rys. 10.** Przykładowe ubytki muru przypory zamku górnego

Podczas oględzin stwierdzono lokalne **rozluźnienia struktury** muru i **korozyjne uszkodzenia muru**. Uszkodzenia te występują we wszystkich murach obronnych i w części przypór. Stwierdzono uszkodzenia (najczęściej zwiertzenia) zapraw wapiennych oraz ubytki (rys. 10) i erozję kamiennych elementów murowych (rys. 11). Rozluźnienia struktury muru występują najliczniej w obszarach styku muru z gruntem wzdłuż całego obwodu murów zamku (rys. 12). W starych obszarach muru, na powierzchni kamienia i zaprawy zaobserwowano ciemne grube nawarstwienia – tzw. kory gipsowe (rys. 13).

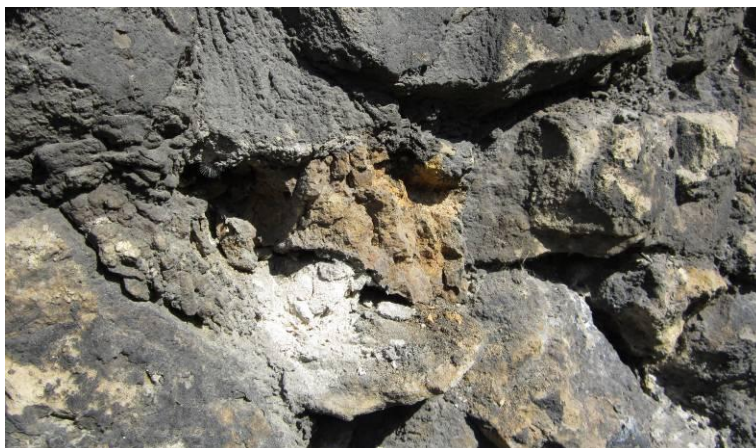
**Rys. 11.** Erozja kamienia i zaprawy wapiennej

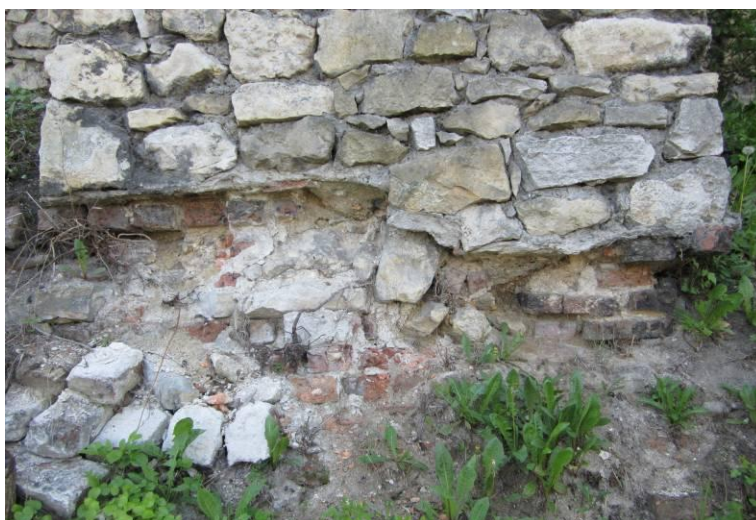
**Rys. 12.** Przykładowy ubytek muru przypory w strefie kontaktu z gruntem

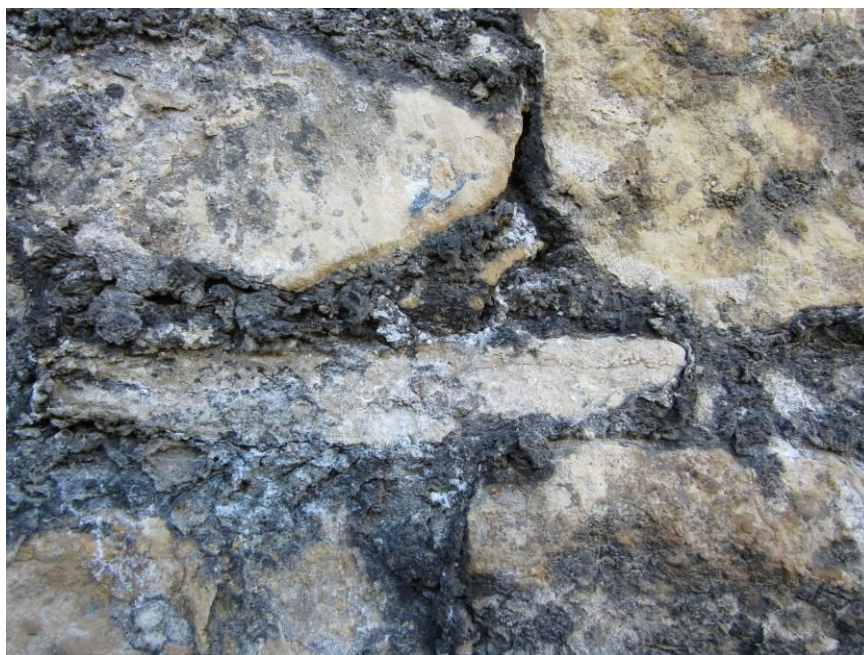
**Rys. 13.** Przykładowe ubytki muru przypory zamku górnego

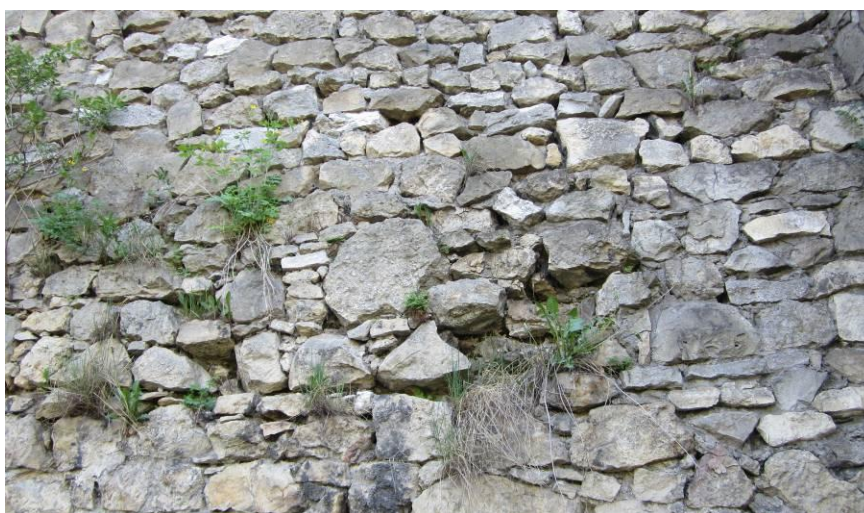
**Rys. 14.** Roślinność porastająca mury

Podczas oględzin stwierdzono liczne **występowanie roślinności porastającej mury i ich bezpośrednie otoczenie** (rys. 14). Roślinność ta powoduje destrukcję konstrukcji murów.

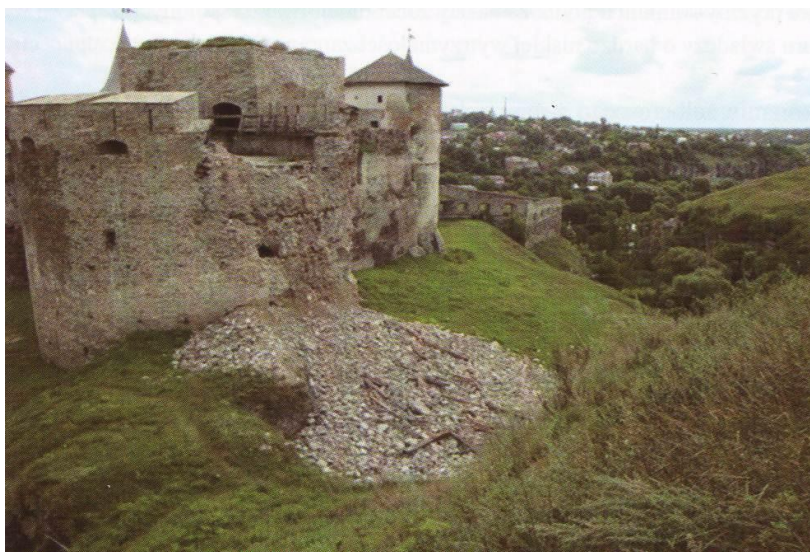
**Rys. 17.** Katastrofa kamiennego muru starego zamku w Kamieńcu Podolskim [2.15], 2011 r.

Przykłady uszkodzeń i katastrof starych kamiennych murów są znane i opisywane w literaturze technicznej. W 2011 r. miała miejsce katastrofa ściany baszty Starego zamku w Kamieńcu Podolskim [2.15] – rys. 17, czy też uszkodzenie przypory zamku w Lesku – rys. 18, lub starego muru oporowego przy kościele Św. Bartłomieja w Gliwicach – rys. 19.

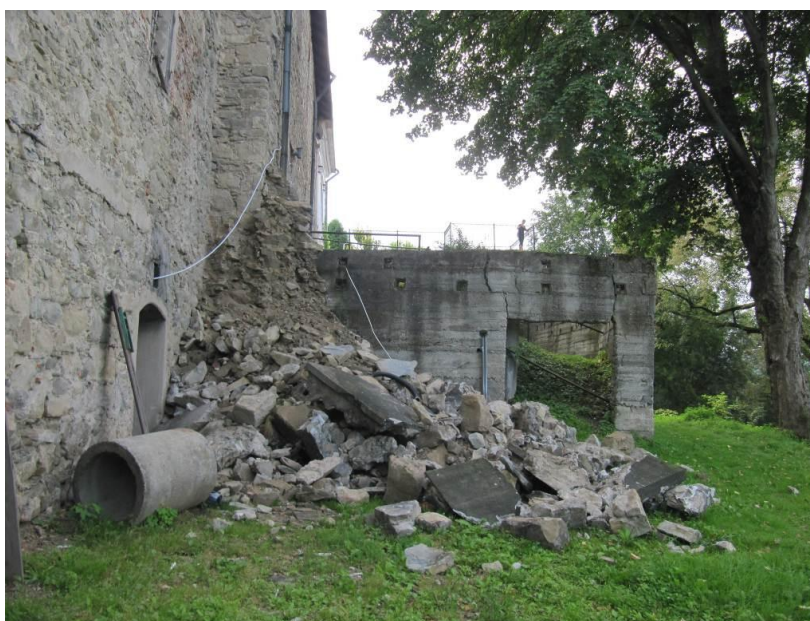
**Rys. 18.** Uszkodzenie kamiennej przypory zamku w Lesku, 2011 r. (fot. autorzy)

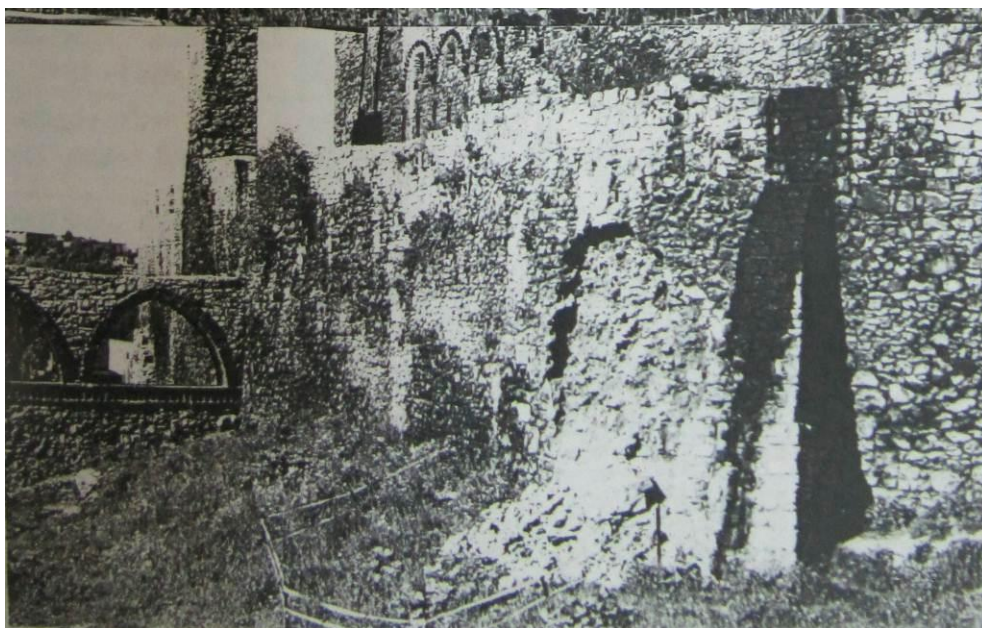
**Rys. 20.** Odpadnięcie lica muru wschodniego Zamku Będzińskiego  
w dniu 30. 04. 2001 r. [2.8]

Podobne wypadki, miały miejsce w ostatnich latach także w przedmiotowym obiekcie. Odspojenie się i rozpad fragmentów lica muru od strony wschodniej w 2001 r. [2.8] – rys. 20 i następnie w 2005 r. [2.7] – rys. 21 oraz samorzutny rozpad fragmentu muru arkadowego w 2010 r. po opadach deszczu [2.10] – rys. 22. Po tych wypadkach uszkodzone mury odbudowano zgodnie z wcześniej opracowywanymi dokumentacjami, uzgadnianymi z służbami konserwatorskimi. Widoki naprawionych murów przedstawiono na rys. 23 i 24.

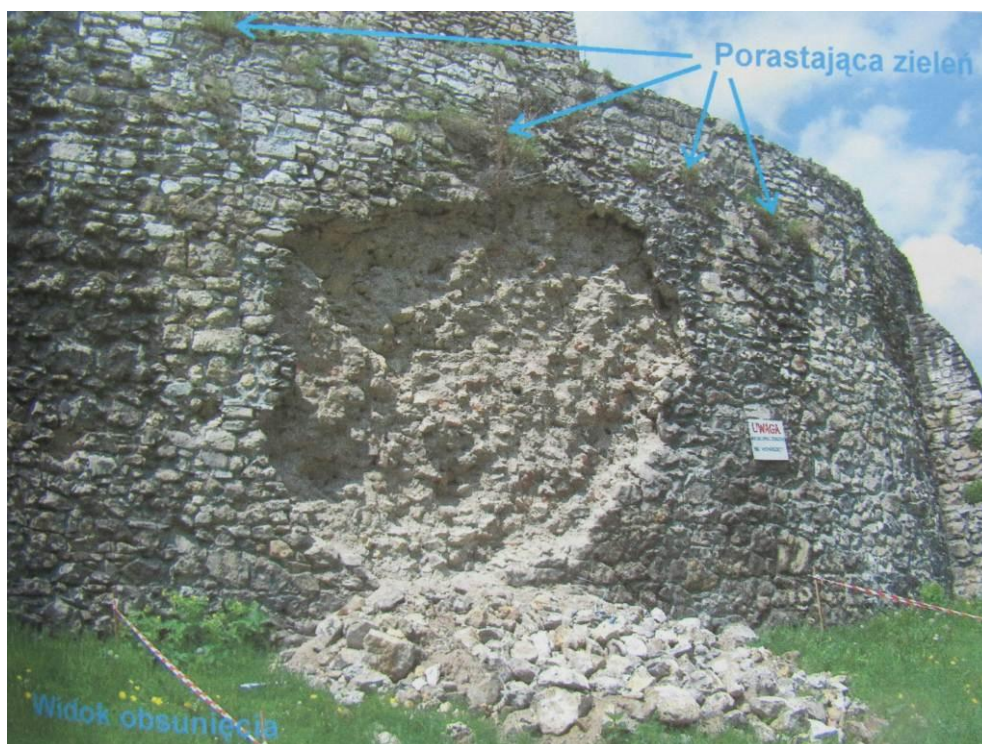
**Rys. 21.** Odpadnięcie lica muru wschodniego Zamku Będzińskiego w 2005 r. [2.7]

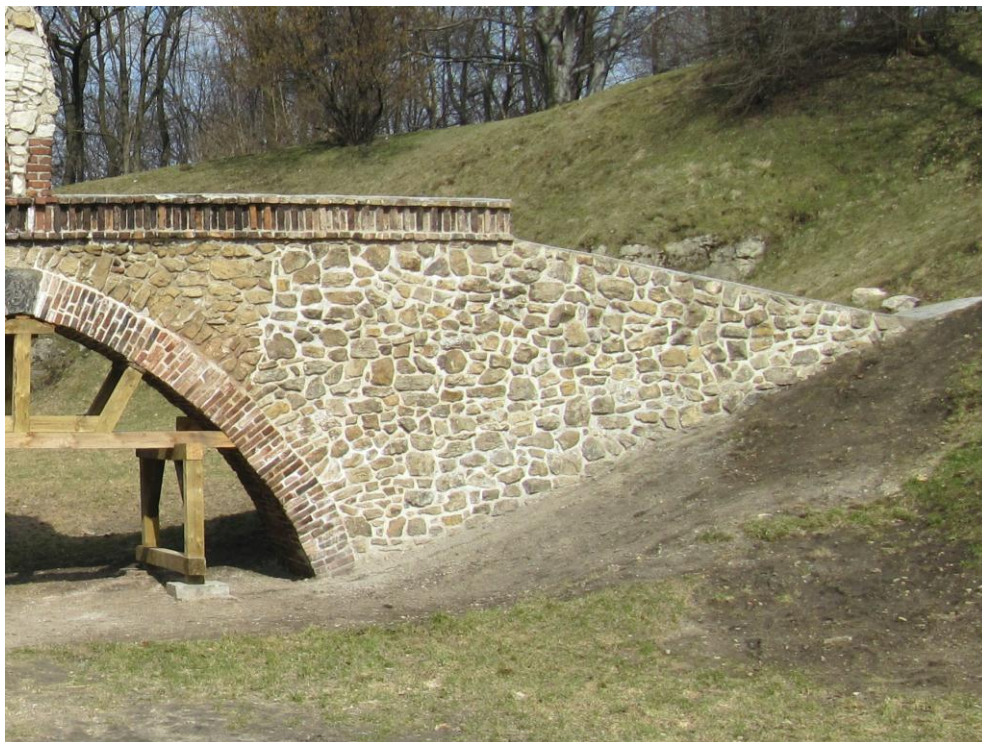
**Rys. 24.** Odbudowany fragment muru arkadowego zamku w Będzinie po uszkodzeniach z 2010 r.

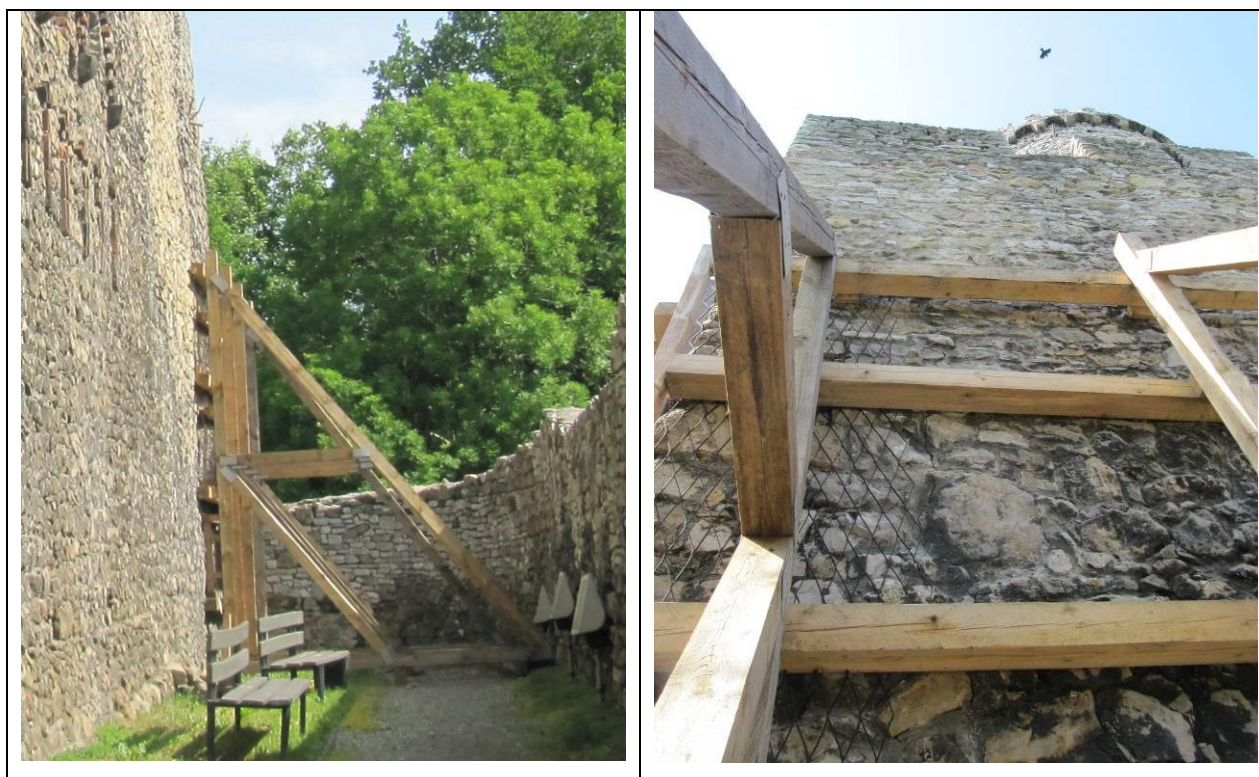
**Rys. 25.** Podstemplowany zagrożony fragment muru zamku w Będzinie; 2011 r.

Jesienią 2011 r. stan poprzedzający zniszczenie uwidocznił się w narożniku północno-wschodnim muru za basztą. Pojawiły się tam wyraźne pęknięcia. Mur do-  
raźnie zabezpieczono drewnianymi zastrzałami – rys. 25.

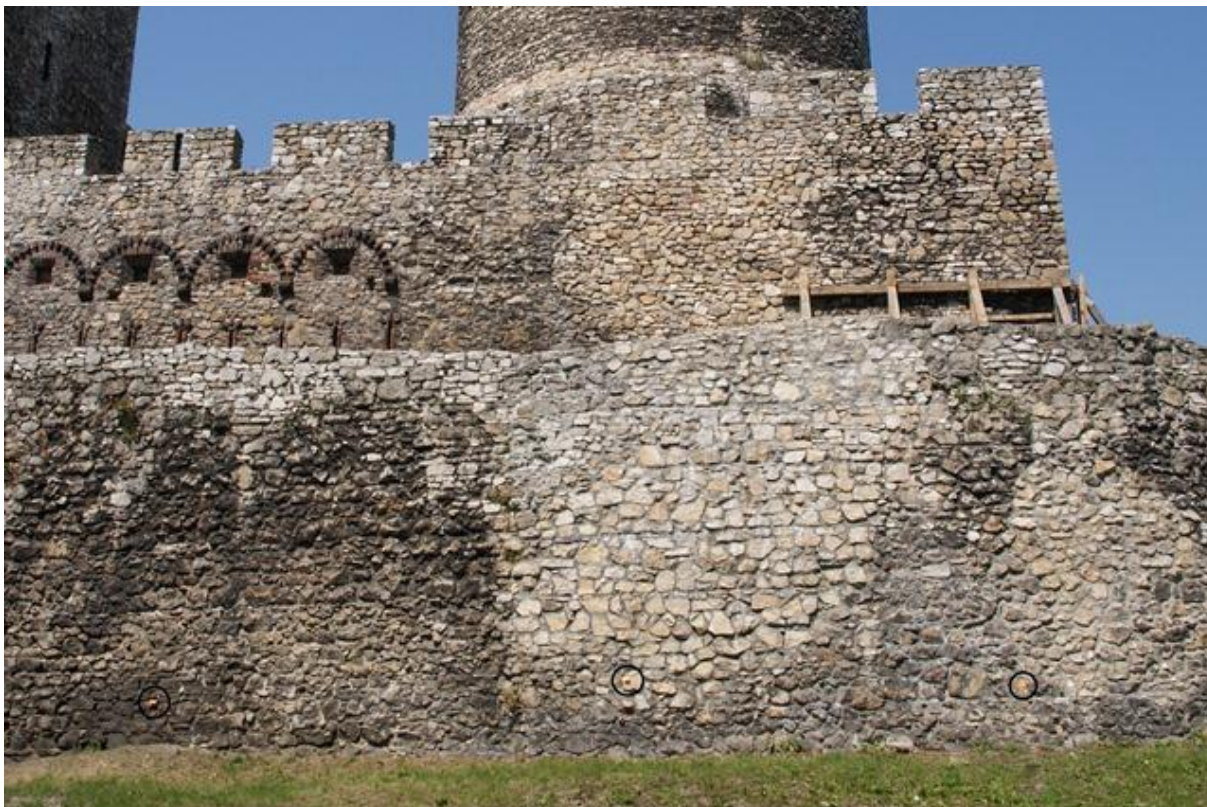
Fot. nr 11 Elewacja wschodnia. Miejsca pobrania próbek do badania poziomu zasolenia, zawilgocenia i składu zapraw, dolnej osłabionej partii murów.
